2012年5月6日の竜巻によって被災したパイプハウスの実態調査

SATテクノロジー・ショーケース2013

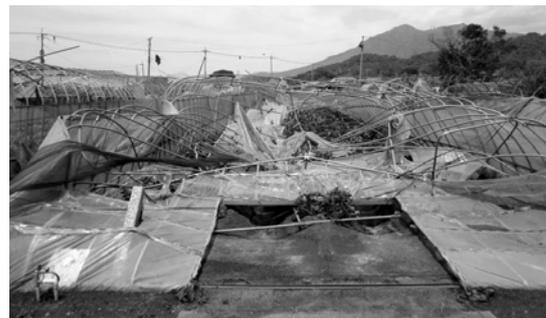
竜巻で被災したパイプハウス。台風による被害の様子と似ている。しかし、被災メカニズムは異なる⁽³⁾。

台風によって間口方向に強風が吹く場合、風上側側面のアーチパイプは地際から折れ曲がり、室内側に向かって転倒する。風速が増加すると、アーチパイプの転倒および変形の程度が大きくなる。今回の調査結果も同様の傾向を示した。

調査したパイプハウスの周辺では、上方に物体が飛散した痕跡も多数残されていた。しかし、パイプハウスの骨組構造に関しては、アーチパイプが引き抜かれて飛散した顕著な形跡はなかった。竜巻到達時に現場に滞在した生産者も、浮き上がり被害がなかったことを証言している。竜巻内部は、地表面付近では気圧傾度力によって、中心への強い吸い込みが起きており、竜巻の最大風速半径付近では、吸い込みは上昇流に転じている。しかし、パイプハウスの被災は水平力による変形のみを示していることから、竜巻到達の比較的早い段階で構造の倒壊に至ったと考えられる。つまり、パイプハウスの強度は一般の建築物や構造物に比べて著しく小さいため、旋回する流れによる水平方向の風による破壊が支配的であった⁽³⁾。
