# コンクリート内部の鋼材腐食を可視化する技術 ～ 高出力 X 線、中性子線の活用 ～

SATテクノロジー・ショーケース2016

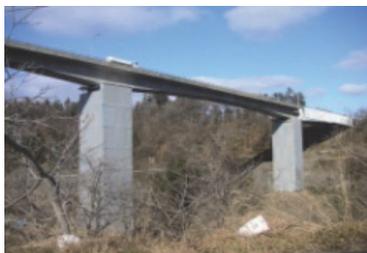
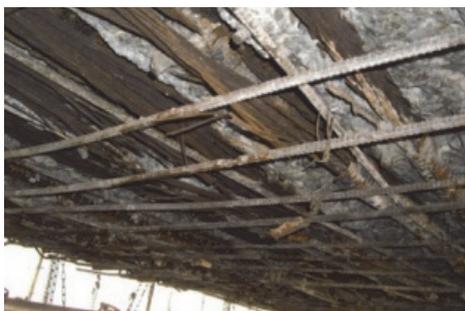
コンクリート内部の鋼材の腐食

ポストテンション方式のPC構造物では、近年グラウトの充填が十分に行われていない事例が確認されており、対策が進められている。シース内にグラウト未充填箇所が存在すると、雨水や塩化物イオン等がシース内に侵入する恐れがあり、その結果PC鋼材が腐食、破断し、最終的に落橋という重大事故に繋がる可能性もある。また、古い床版では疲労により劣化し、上面が土砂化して抜け落ちる事例も生じている。特に橋面から水が侵入すると、床版の劣化は促進される。

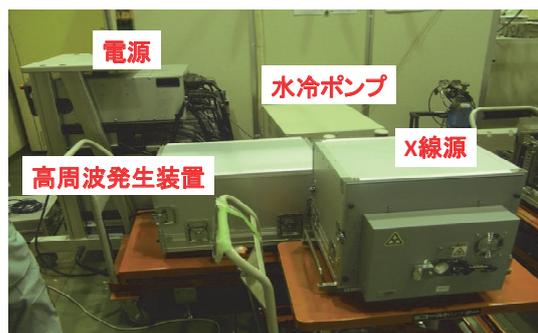
3.95MeV X線発生装置

従来、橋梁調査で用いるX線源は300keV程度であるが、厚い部材の場合は撮像に時間がかかるなど、従来の非破壊検査技術には限界があった。本研究では、現場適用に向けて新たに950keV X線発生装置、および3.95MeV X線発生装置の開発を行った。
