(2)ダイアゴナル試験法による耐震性評価

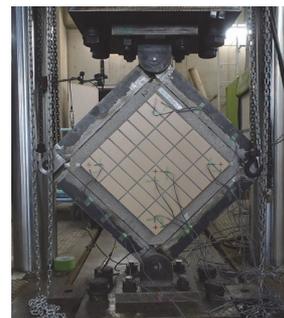
写真1 ダイヤゴナル試験

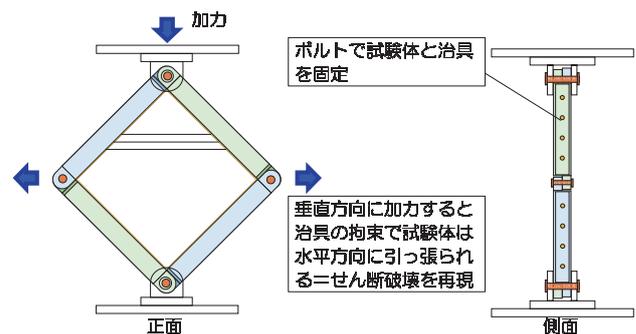
図2 加力試験治具の概要

図2は加力用治具の概要です。同図側面に示すとおり、コの字型の鉄骨底面にボルト穴を開け、コンクリートに埋設したナットとボルトで治具に試験体を留め付けます。これを万能試験機に設置し、加力スピードを $0.005\text{mm}/\text{s}$ として図2(左)のように鉛直方向に載荷します。なお、本研究では 2000kN の試験機を用いましたが、本試験体クラスであれば試験機の容量は 500kN あれば可能です。

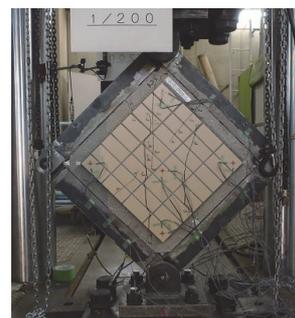
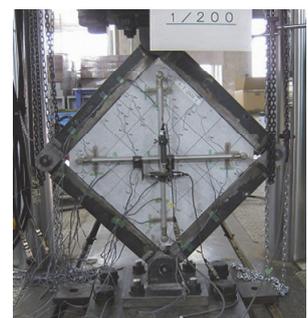
写真3 ダイヤゴナル試験法による耐震性評価

写真3は試験終了時の層間変形角 $1/200$ の試験体の一例です。一軸圧縮試験ですが面全体にひび割れが入っていることが確認できます。治具が面内せん断変形の補助的役割を果たしていることが分かります。

【下地モルタル2層塗りタイル仕上げ】

【裏面のコンクリート】

タイル仕上げについて何種類かの材料・工法を組合せて試験を行いました。今回測定した試験体は全て層間変形角 $1/1600$ でコンクリート面に加力直下から垂直方向に1本ひび割れが入り、 $1/1000$ からタイル面の目地にもひび割れが確認されました。それ以降はひび割れや剥離が増加しますが、タイル仕上げの破壊はひび割れと剥離がほとんどであり、目安とする層間変形角 $1/200$ までは全ての材料・工法で剥落は生じませんでした。この結果は実験用に丁寧に作製した試験体で、劣化もしておらず高い接着強度を保持していたことと関係していると思いますが、別の見方をすれば湿式タイル仕上げは、新築でも経年していても躯体との付着性が確保できていれば大地震が発生しても剥落までは至りにくいと考えられます。
